**Паспорт доступности объекта социальной  
инфраструктуры (ОСИ)**

**Муниципального бюджетного дошкольного  
образовательного учреждения города Магадана  
«Детский сад комбинированного вида № 38»**

**АКТ ОБСЛЕДОВАНИЯ  
объекта социальной инфраструктуры  
К ПАСПОРТУ ДОСТУПНОСТИ ОСИ № 1**

- 1.1. Наименование (вид) объекта: **муниципальное бюджетное образовательное учреждение города Магадана «Детский сад комбинированного вида № 38»**
- 1.2. Адрес объекта: **685000, г. Магадан, ул. Якутская, д. 46 «Б»**

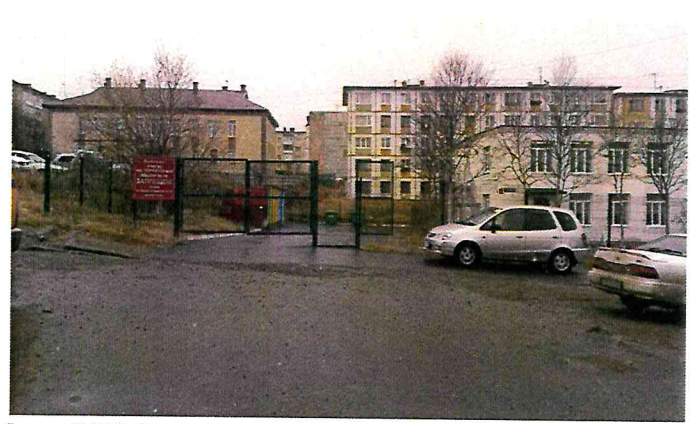
фото 1/18 (автостоянка и парковка перед центральными воротами ограждения территории ДОУ)

1.2	Путь (пути) движения на территории	есть	-	с 1/17 по 1/25	<b>Описание территории на пути движения МГН от автобусной остановки ко входу на участок</b> Асфальтовое покрытие протуров местами разрушено, имеет неровности и трещины шириной более 15 мм. Уклон превышает 1:20. В местах пересечения бордюров отсутствуют бордюрные пандусы. Открытые лестницы и пандусы на пути движения МГН от автобусной остановки ко входу на территорию не соответствует требованиям СП 59.13330.2012. Автобусная остановка не оборудована для нужд инвалидов, не имеет схемы движения к объекту, линии безопасности	Все	Привести в соответствие требованиям СП 59.13330.2012	ТР

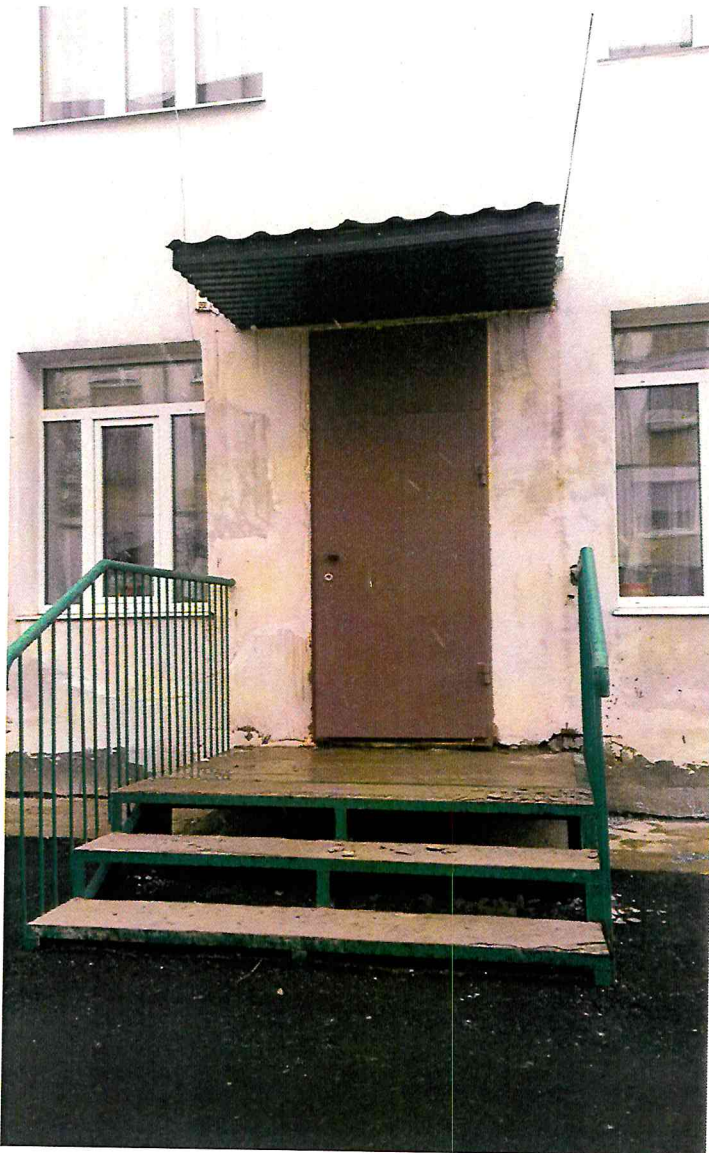
**фото 2/1 (лестница и входная площадка перед  
дверью, входная дверь)**

2.2	Пандус (наружный)	нет	-					
2.3	Входная площадка (перед дверью)	есть	-	2/1	Размеры входной площадки не соответствуют требованиям СП 59.13330.2012. Отсутствуют предупредительные тактильные наземные указатели (полосы) перед лестничным маршем. Бетонное покрытие площадки частично разрушено. Отсутствует наружное освещение у крыльца входа	К, О, С	Требуется техническое решение по реконструкции крыльца с устройством пандуса или подъемника и приведением в соответствие требованиям СП 59.13330.2012	КР
